Excavación monumental en las tierras bajas mayas del sureste de México

Métodos y técnicas

Antonio Benavides • Akira Kaneko
Coordinadores

SECRETARÍA DE CULTURA
INSTITUTO NACIONAL DE ANTROPOLOGÍA E HISTORIA

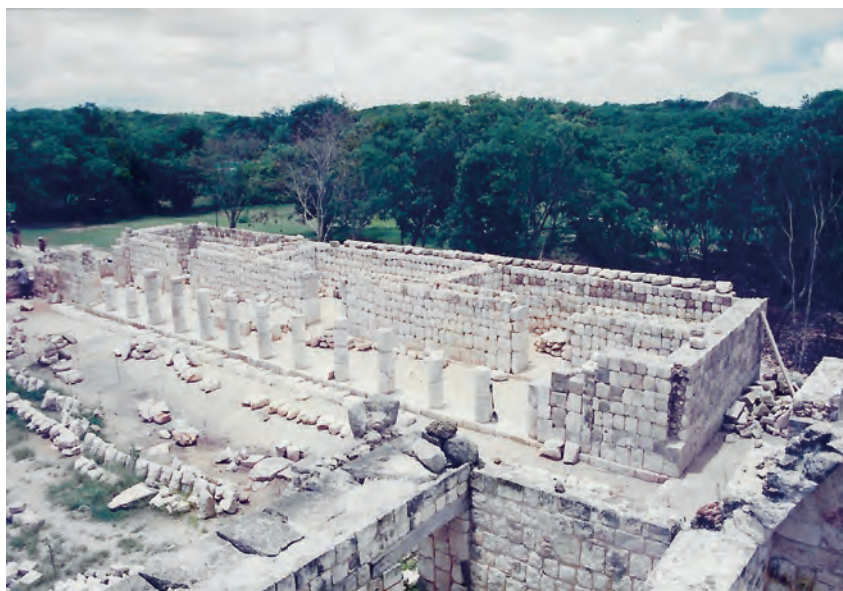
Figura 14. Proceso de consolidación y reintegración de elementos.

fue posible identificar al analizar su caída. Estas piedras son marcadas para diferenciarlas de las que encontramos en su lugar. Generalmente, utilizamos dos clases de señales dependiendo de la calidad de la piedra. Si los sillares estaban bien tallados, los elementos reintegrados se remeten 1.5 cm de la vertical del paramento; por el contrario, cuando las piezas tienen un acabado burdo, se utiliza la rajuela, colocando líneas elaboradas con cuñas filosas, para diferenciarlas de las originales (figuras 14 y 15).

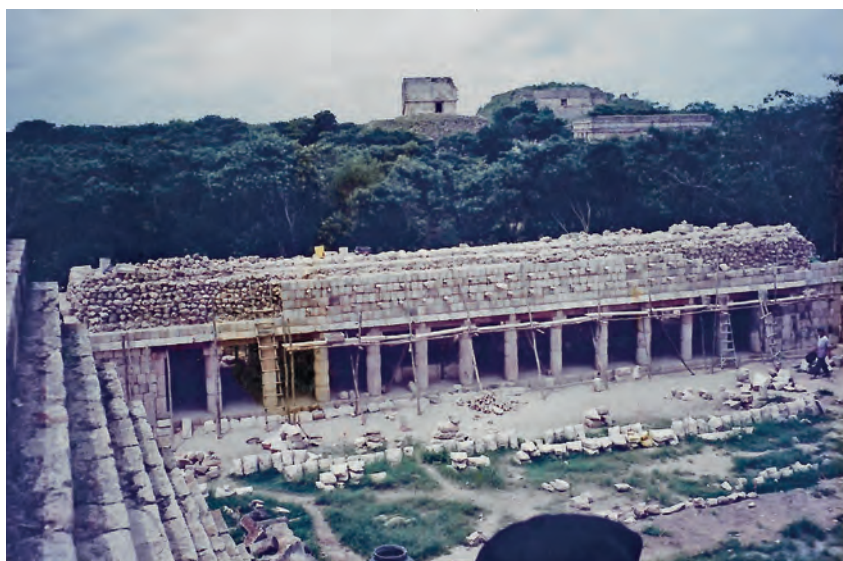
Figura 15. Proceso de consolidación y reintegración.

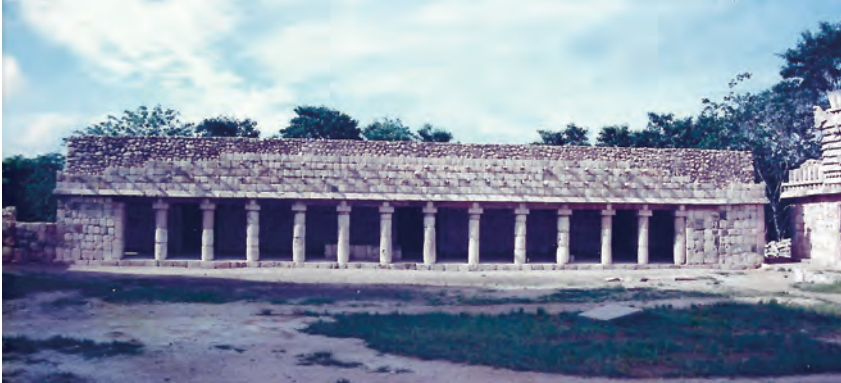
Figura 16. Aspecto del Edificio Sur de Pájaros después de la intervención.

bloques y, si se excavan cuidadosamente, es posible recuperar los órdenes de caída que permitan reestructurar gran parte de la construcción (Huchim y Toscano, 2015). Los mayas fabricaron los sillares para ir específicamente en una posición, por lo que es importante conocer la estereotomía de las piedras, es decir, la manera en que éstas eran cortadas y talladas, así como sus dimensiones. Un aspecto que hay que resaltar es que los núcleos son parte importante del entramado estructural del edificio, de tal manera que es imposible reintegrar una bóveda sin devolverle el pesado núcleo que la sostiene, pues es precisamente el núcleo el que permite que la bóveda se mantenga en pie (figura 16).

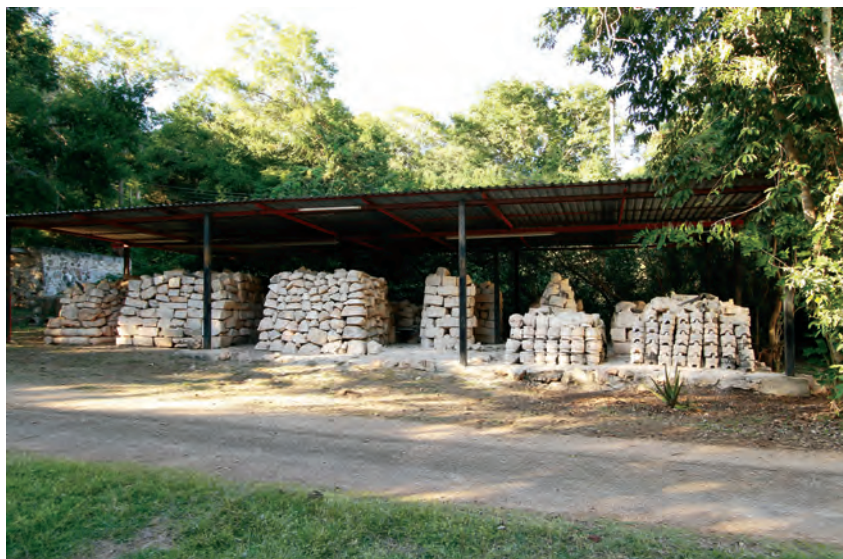
Figura 17. Área habilitada para la colocación de sillares que han perdido su procedencia exacta.

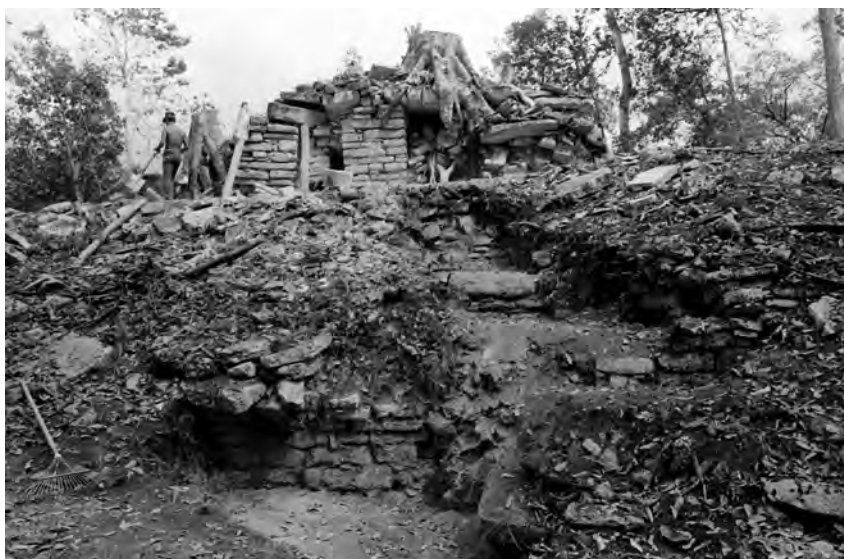
Figura 7. Edificio 46. Trabajos de exploración (D. Juárez 1991).

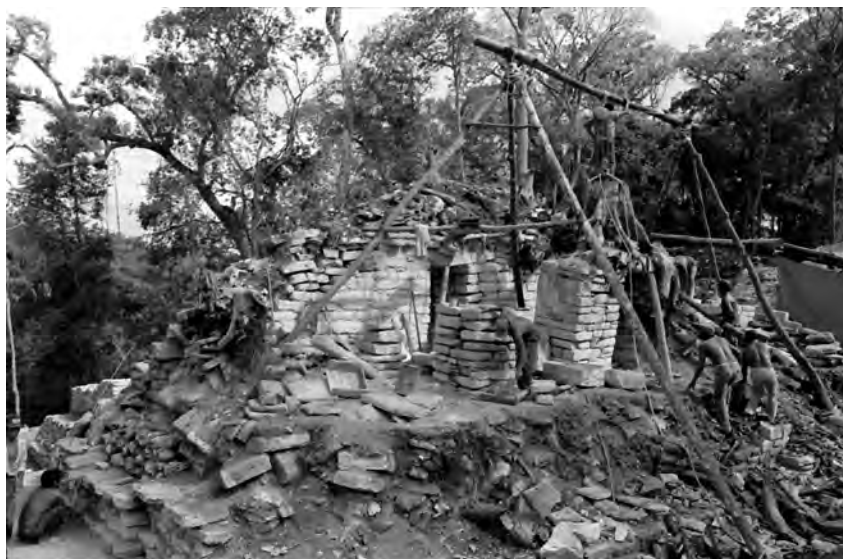
Figura 8. Edificio 46. Proceso de consolidación: reposición de juntas y corrección del desplome para evitar el colapso y permitir la reintegración del dintel (D. Juárez 1991)

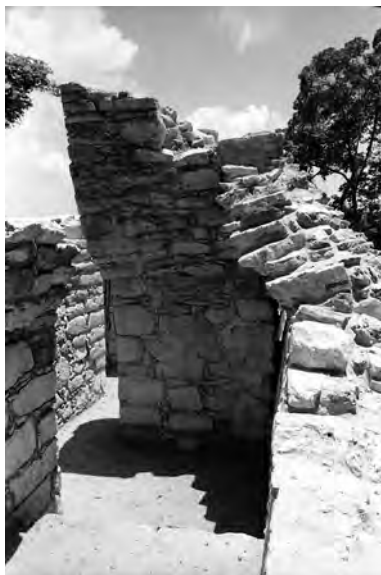
Figura 10. Edificio 42. A diferencia del Edificio 46, donde fue necesario corregir el desplome para reintegrar el dintel, en este edificio se consolidó el muro posterior manteniendo la deformación ocasionada por el empuje de la bóveda.

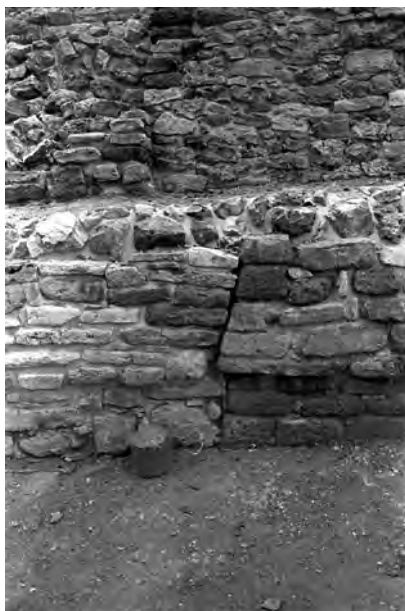
Figura 12. Detalle del basamento posterior de los Edificios 45 y 45a. Observamos la moldura en faldón de una subestructura identificada para el periodo Clásico Temprano (D. Juárez 1991).

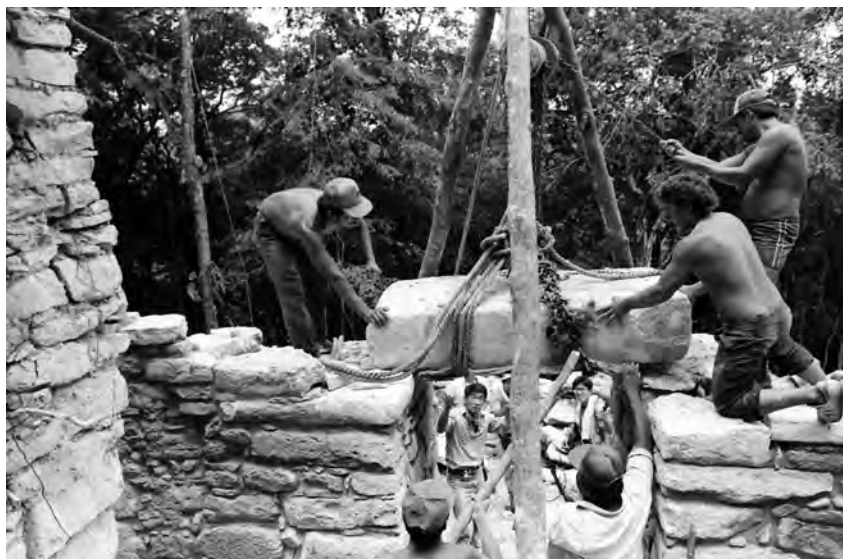
Figura 13. Edificio 42. Labores de reintegración del Dintel 42 (D. Juárez 1991).

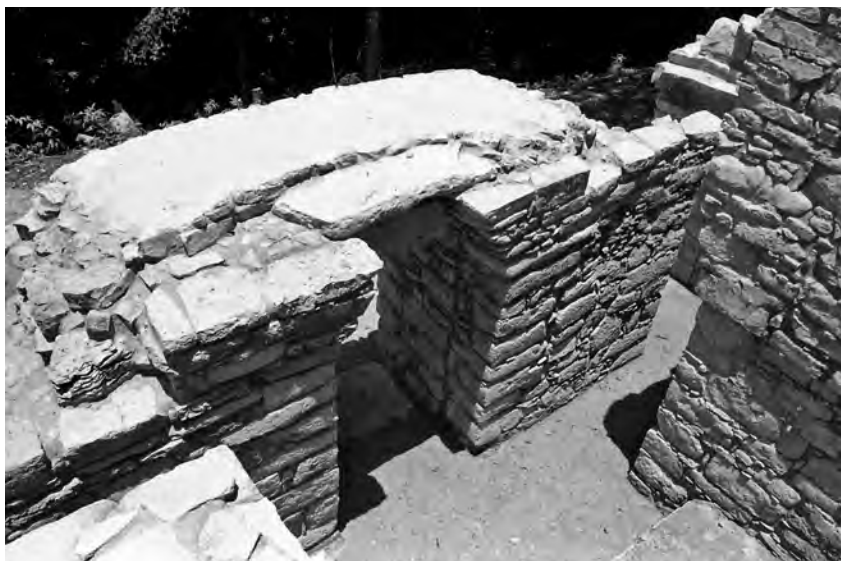
Figura 15. Edificio 42. Se integró una superficie de sacrificio para evitar la incidencia directa de la lluvia sobre el dintel y canalizar los escurrimientos (D. Juárez 1991).
